Relazione tecnica	Abbanoa SpA
		Luglio 2015

Stato di consistenza delle infrastrutture idrauliche della Z.I.R. di Predda Niedda - Sassari

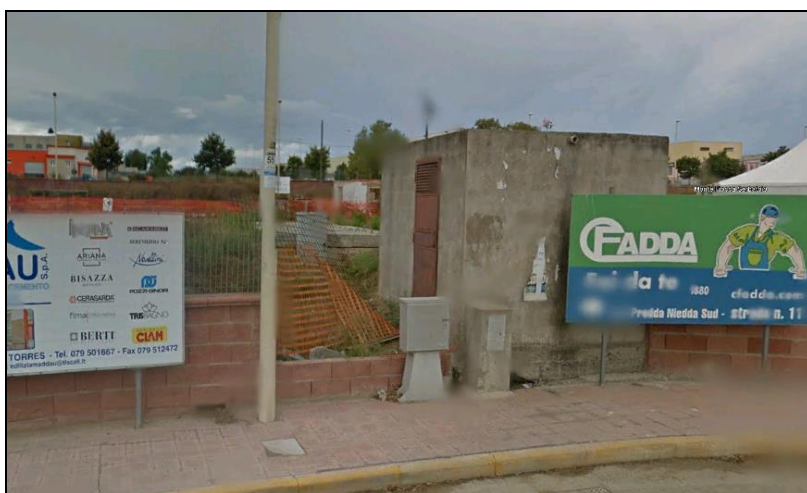
Figura 1: Gabbiotto di accesso al misuratore.

La risorsa idrica potabilizzata è approvvigionata attraverso una derivazione dalla condotta di avvicinamento DN 600 in GS proveniente dall'impianto di accumulo di Sassari Monte Oro, gestita da Abbanoa SpA. La misura dei volumi erogati è rilevata da un contatore master tipo Woltmann DN 400 matr. 2771486 installato all'interno di un pozzetto accessibile da un gabbiotto esterno adiacente alla rotatoria di incrocio fra le strade n.1 e n.2.

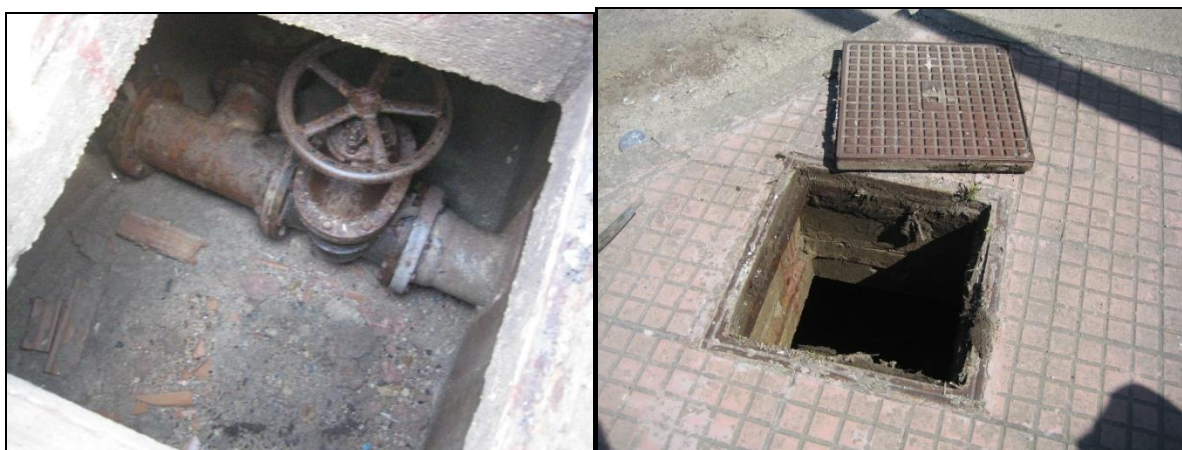
Figura 4: Particolare pozzetto di manovra.

Nel corso dei sopralluoghi sono stati ispezionati n.7 pozzetti a campione presso tutti i comparti industriali, per verifica visiva delle condizioni di posa e movimentazione delle saracinesche. Gli organi di manovra sono posizionati all'interno di pozzetti situati lungo la carreggiata o sui marciapiedi, dotati di chiusino quadrato. L'esigua ampiezza del passo d'uomo (500 mm) e l'assenza di chiusini telescopici rendono oltremodo complicato l'azionamento delle saracinesche all'interno dei pozzetti.

Nella rete idrica di distribuzione sono state osservate condizioni costruttive generalmente conformi agli elaborati progettuali disponibili, prive di vizi o difetti evidenti sul piano costruttivo, con l'eccezione della limitata accessibilità degli organi di manovra sottosuolo. L'intero sistema è caratterizzato da un generale sovradimensionamento rispetto alle attuali idroesigenze, tale però da non compromettere la corretta gestione delle infrastrutture.

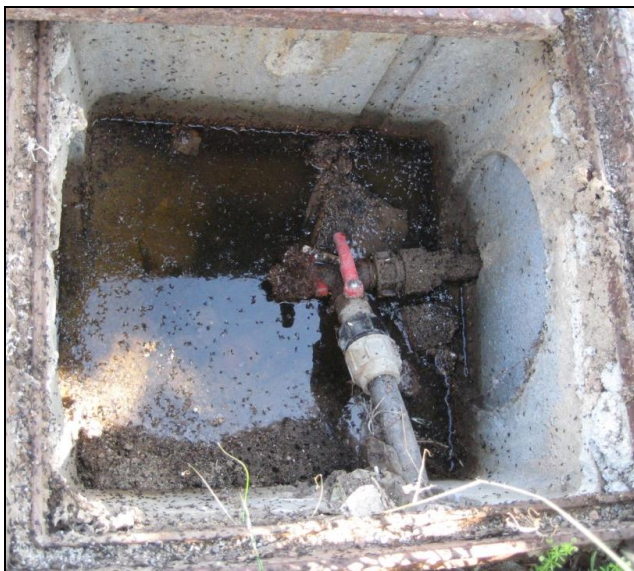
Figura 5: Particolare pozzetto di allaccio.

Nel corso dei sopralluoghi sono stati ispezionati a campione gli allacciamenti di tutti i comparti, per un numero complessivo di almeno 10. Le derivazioni di allacciamento alle utenze sono realizzate di norma in polietilene DN 50, dotate di valvola di intercettazione a sfera posizionata all'interno di pozzetto sul marciapiede.

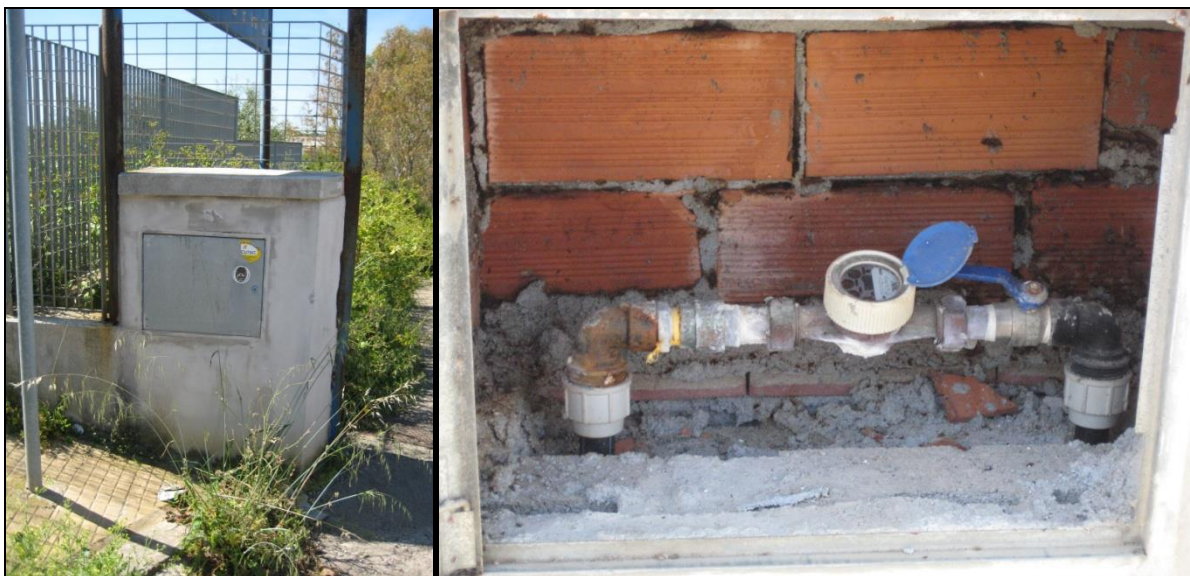
Figura 6: Particolare nicchia contatore strada 33.

I piantoni sono realizzati per lo più in polietilene o ferro zincato fortemente degradato, privi di dispositivo di sfiato e talvolta di saracinesca di intercettazione pre-contatore e richiedono interventi di adeguamento agli standard previsti nel regolamento del SII.

In relazione agli allacci idrici delle utenze, questi sono da considerarsi nella loro globalità inadeguati rispetto agli standard del SII, privi di piantone d'allaccio a norma o dotati di pionti in ferro zincato fortemente degradati, carenti di monoblocco e di sfiato.

In previsione del trasferimento delle opere al SII si ritiene opportuno procedere al rifacimento generale degli allacciamenti alle utenze, con particolare riferimento alla componentistica idraulica soprasuolo (pionti, sfiati, monoblocchi, contatori) al fine di adeguare i dispositivi al Regolamento del SII.

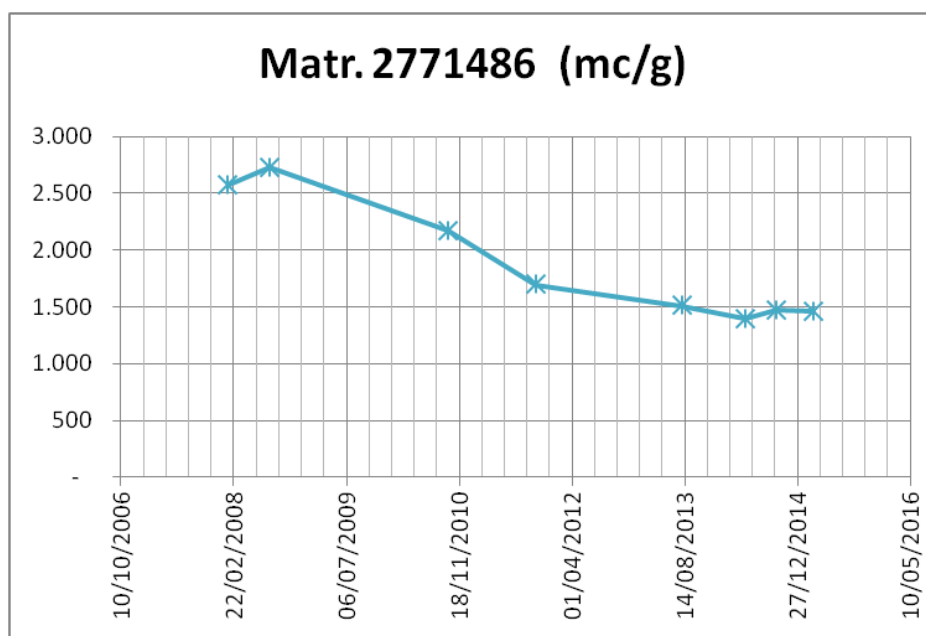
L'analisi delle letture effettuate sul contatore master di alimentazione del consorzio mostrano un andamento decrescente dei consumi idrici, da un valore superiore a 2500 mc/g nel 2008 fino a un valore medio recente prossimo a 1500 mc/g.

Figura 9: Consumo medio giornaliero.

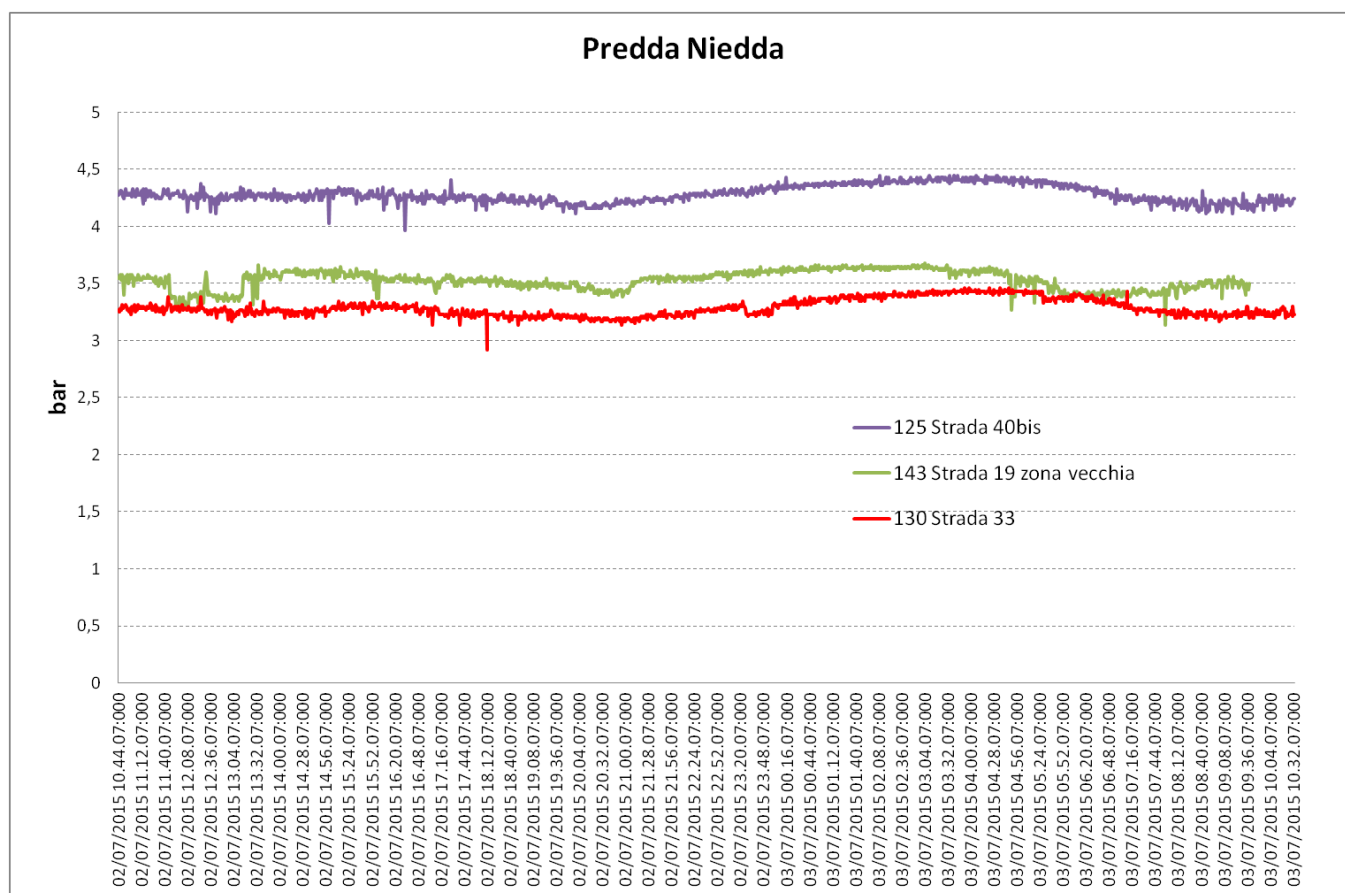
Nell'ambito delle verifiche idrauliche sono stati installati n. 3 datalogger registratori di pressione in diversi punti della rete idrica al fine di monitorare l'andamento delle pressioni nell'arco di 24h. Gli esiti delle registrazioni confermano la generale sufficienza della rete di distribuzione e l'assenza di anomalie nel carico idraulico sia in regime diurno che notturno.

Figura 10: Diagramma orario delle pressioni.

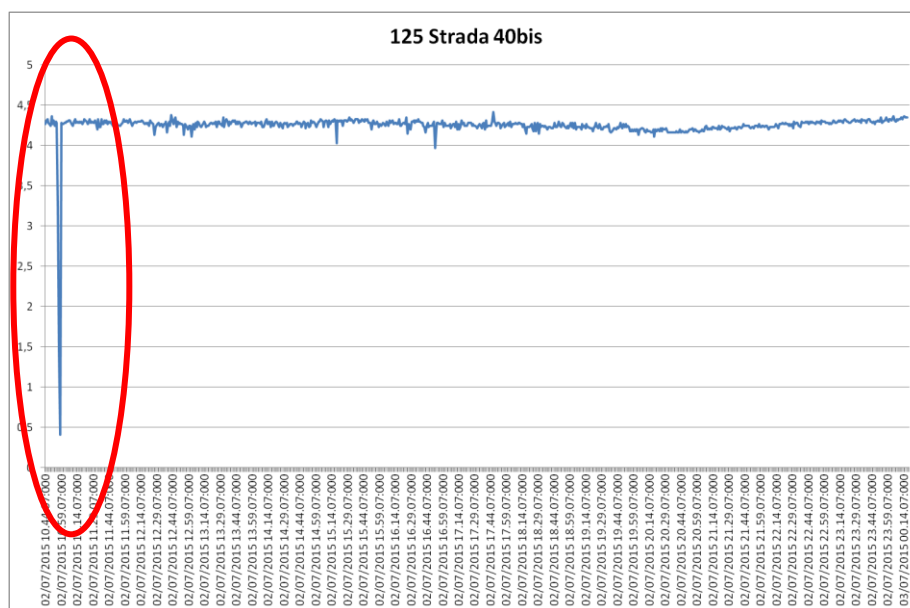
Dal diagramma di pressione registrato presso la strada 40bis è riscontrabile l'effetto del test di distrettualizzazione del comparto, effettuato alle ore 11:00 del 02.07.2015.

Figura 11: Diagramma pressione strada 40bis.

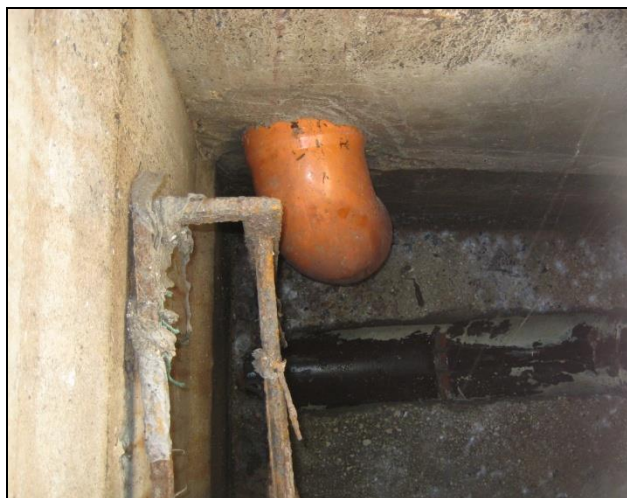
Figura 12: Particolare allaccio fognario.

Gli allacciamenti alle utenze sono dotati di norma di idonei pozzetti di ispezione campionabili.

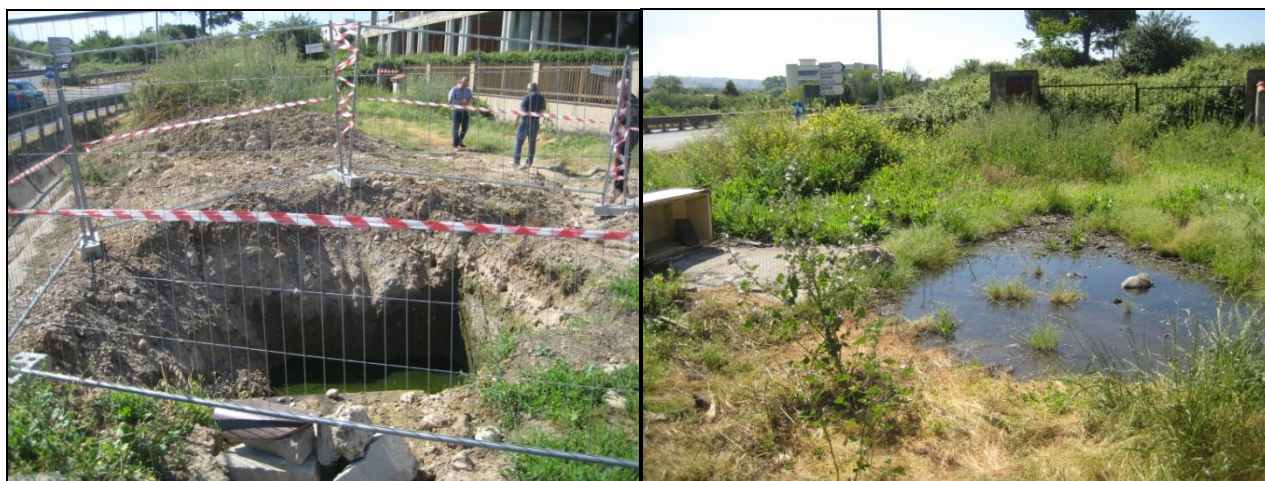
Figura 13: Situazione sollevamento SS131.

Impianto di tipo interamente interrato situato presso limite NO **della SS131**, che in occasione dei sopralluoghi in data 13/05/2015 e 02.07.2015 risultava fuori servizio e inagibile in quanto completamente sommerso dal liquame a causa dei lavori in corso per la riparazione del collettore di arrivo e di manutenzione straordinaria delle apparecchiature elettromeccaniche.

Gli impianti si presentano fuori servizio, in uno stato di generale degrado esteso alle opere murarie, alla componentistica elettrica e alle carpenterie metalliche. Non è stato possibile effettuare le misure elettriche e le verifiche idrauliche sulle apparecchiature.

Si ritiene urgente procedere al ripristino funzionale degli impianti di sollevamento dei reflui, interessati da degrado avanzato della componentistica elettrica e idraulica, non sanabile con interventi di manutenzione ordinaria. Si prevede pertanto un intervento di generale sostituzione della componentistica che interessi almeno quadri elettrici, pompe, calate e organi di manovra. Non

si escludono ulteriori interventi sulle opere murarie, da predisporre in esito all'ispezione diretta delle vasche a seguito della bonifica dei luoghi.

Sono state evidenziate le criticità del sistema fognario legate al disservizio in essere e alle pessime condizioni strutturali dei due sollevamenti fognari, per i quali è necessario procedere al rifacimento generale degli impianti.

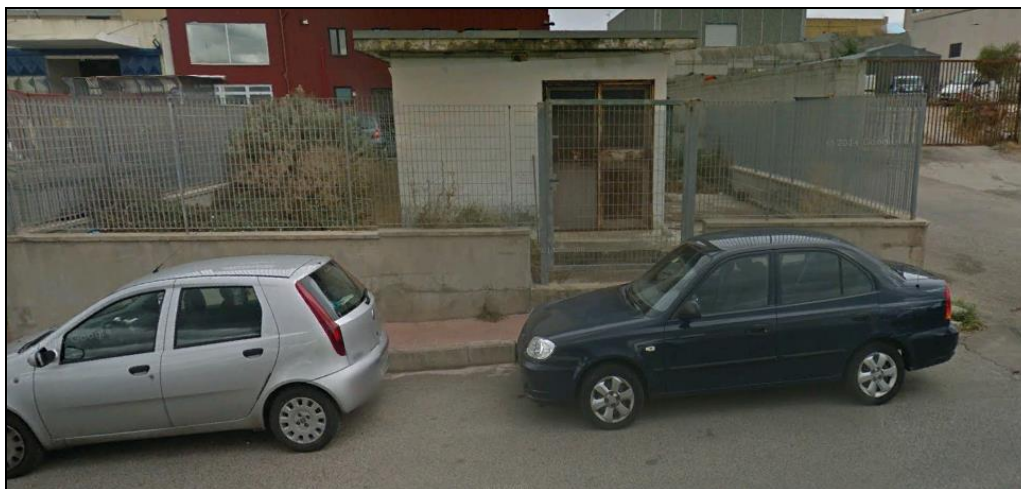
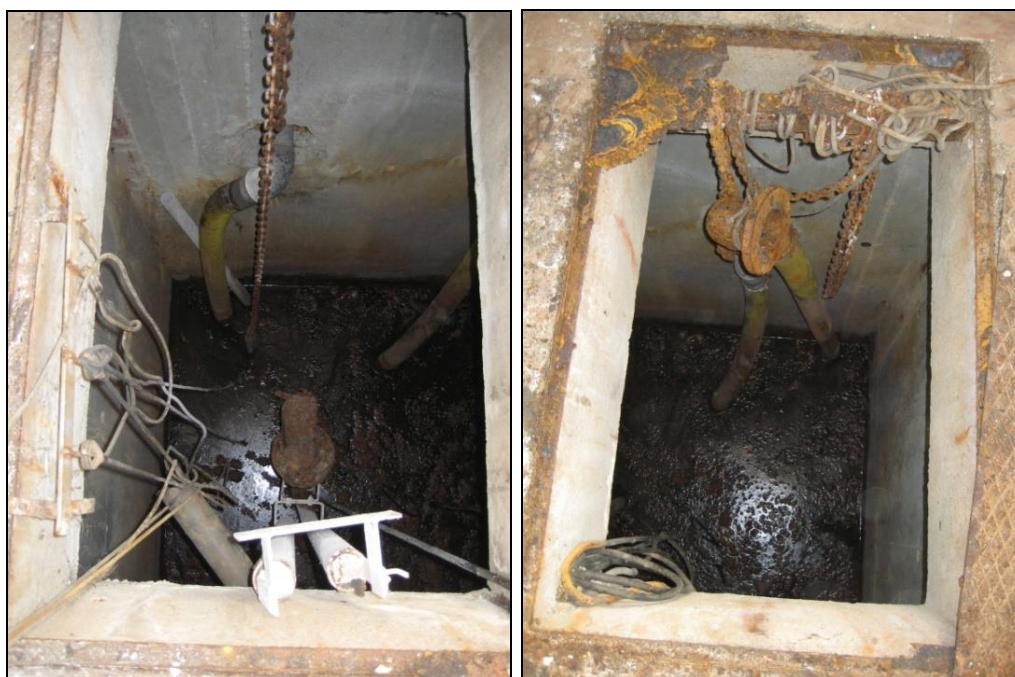
Impianto localizzato lungo la **Strada n.33**, di tipo seminterrato ad uso duale per il rilancio delle acque nere e delle acque meteoriche, dotato di n.2 vasche e n.2 moduli di sollevamento separati. Il rilancio delle acque nere dispone di alloggiamento per n.2 pompe Flygt da 7,5 kW, delle quali una assente, l'altra in precarie condizioni di installazione, con evidenti segni di degrado delle opere di carpenteria metallica e idraulica. Alla data dei sopralluoghi l'impianto si presentava inattivo, con impossibilità di avvio dell'unica pompa presente in modalità manuale da parte dei tecnici del consorzio.

Figura 14: Sollevamento duale Str. 33.

Figura 15: Particolari calate sollevamento acque nere Strada 33.
