Relazione tecnica	Abbanoa SpA
		Luglio 2015

Stato di consistenza delle infrastrutture idrauliche della Z.I.R. di Predda Niedda - Sassari

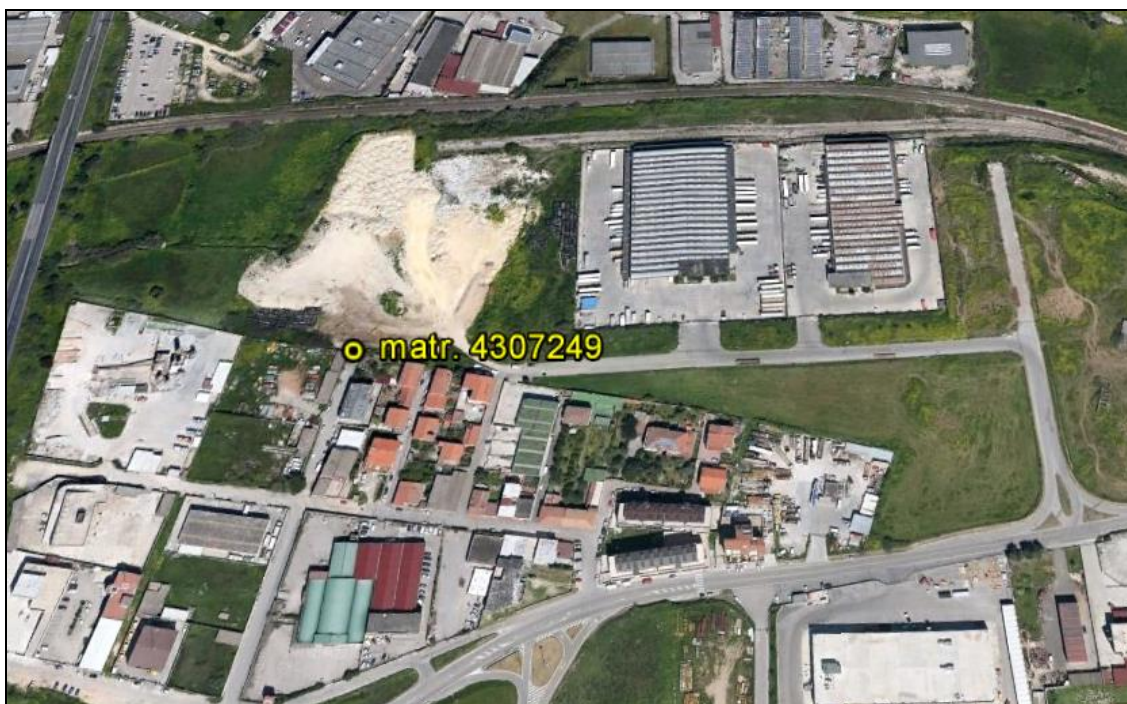
E' presente nell'anagrafica Abbanoa un secondo contatore di alimentazione, matr. 4307249, posizionato in località Giagamanna, che registra consumi residuali rispetto al misuratore principale, pari a circa 4 mc/g.

Figura 3: Localizzazione misuratore Giagamanna.
